Le drainage : un point d'intérêt important pour la nouvelle construction de LMJ

Aco Passavant pourvoit à une solution finale efficace ...

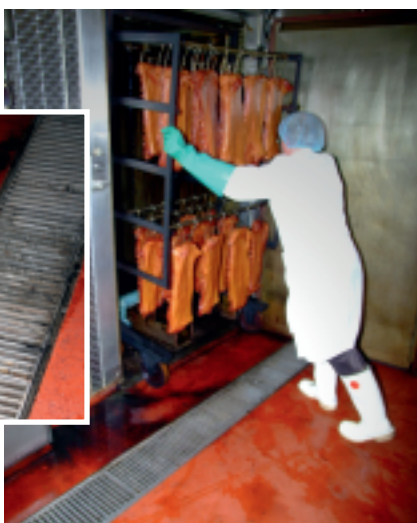
Des canaux à grilles ont été choisis pour le département hébergeant les cellules de fumage/de rôtissage/de cuisson.

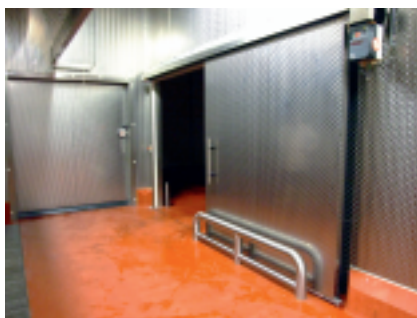
ACO Passavant a livré 65 poteaux butoirs et 15 barrières empêchant aux véhicules de transports et aux chariots élévateurs de cogner les portes et les murs.

Passavant, ajoute : "La sécurité sur le lieu de travail est d'une importance capitale : les grilles à barreaux sont extrêmement résistantes et pourvues d'une couche anti-dérapage afin d'éviter que les gens ne glissent. Tout comme les canaux en tranchées et les avaloirs, ces systèmes-ci ont également été rendus étanches aux liquides et placés de façon durable. D'abord, ils ont été positionnés sur le sol bétonné à l'aide de pattes réglables intégrées. Ensuite, la chape a été coulée et ce n'est qu'après que les sols en époxy ont été parfaitement reliés aux brides des produits de drainage". **Ing. Rony Verbuyst** : "Nous avons également livré 65 poteaux butoirs et 15 barrières empêchant aux véhicules de transports et aux chariots élévateurs de cogner les portes et les murs. Ceux-ci consistent également en inox, vu que l'utilisation de matériaux hygiéniques et faciles à entretenir doit toujours primer. L'intérieur des poteaux butoirs et des barrières a été rempli de mortier époxy pour garantir une certaine solidité."

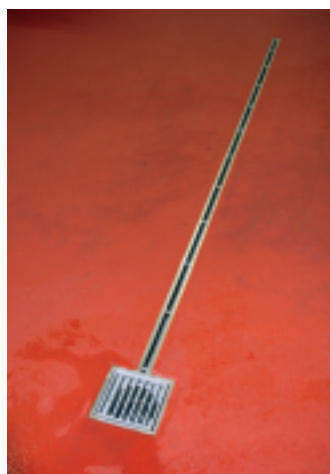
Dans le saloir et dans la section de transformation de viande ont été installés quelque vingt mètres de canaux en tranchées.

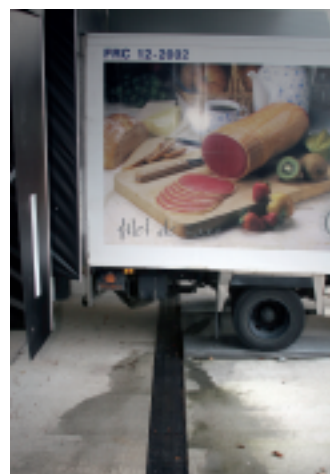
Des canaux en béton à polyester avec des grilles en fonte ont été installés près de la station-service et des quais de chargement et de déchargement.

ACO Passavant a également fait appel à plusieurs entrepreneurs pour le projet **LMJ**. **Lou Michielssen** explique : "Lors de la conception du bâtiment, nous avons spécialement examiné la partie ayant trait à la **gestion environnementale**. C'est ainsi que nous avons investi en un système de récupération de chaleur permettant de réutiliser la chaleur de notre installation de réfrigération pour chauffer l'eau de nettoyage. A côté de cela, nous avons installé quatre **séparateurs de graisses** – également de **ACO Passavant**, servant à séparer les graisses et huiles animales et végétales des eaux usées avant de les écouler. Ces séparateurs ont été enterrés à l'extérieur, dispersés autour du bâtiment. **ACO Passavant** a également livré les **canaux en béton à polyester** avec des grilles en fonte servant à drainer les surfaces de notre station-service et de nos quais de chargement et de déchargement se trouvant sur une colline. Ils mènent vers le **séparateur d'huile**, qui retire l'essen-

ce et les autres hydrocarbures. De cette façon cette eau est également épurée avant d'être déversée dans les égouts. Avec cette solution **ACO Passavant** démontre être capable d'offrir des solutions globales. Il est dès lors évident que ce producteur appartient aujourd'hui au top absolu en matière de drainage. Pourtant, ce ne sont pas ces systèmes de qualité supérieure qui ont fait la plus grande impression sur moi, mais bien la façon selon laquelle la société cherche, en accord avec son client, la solution la plus efficace aux problèmes et respecte strictement les délais de livraison convenus..."
